**OGGETTO:** *Ristrutturazione scuola "G. PERCHI"*

**PROGETTO DI FATTIBILITA'**

**INDAGINE GEOLOGICA NELL'AREA SU CUI  
INSISTE L'EDIFICIO SCOLASTICO "PERCHI"  
IN LOCALITA' MINONNA DEL COMUNE DI JESI**

## ***ANALISI DEL QUADRO FESSURATIVO***

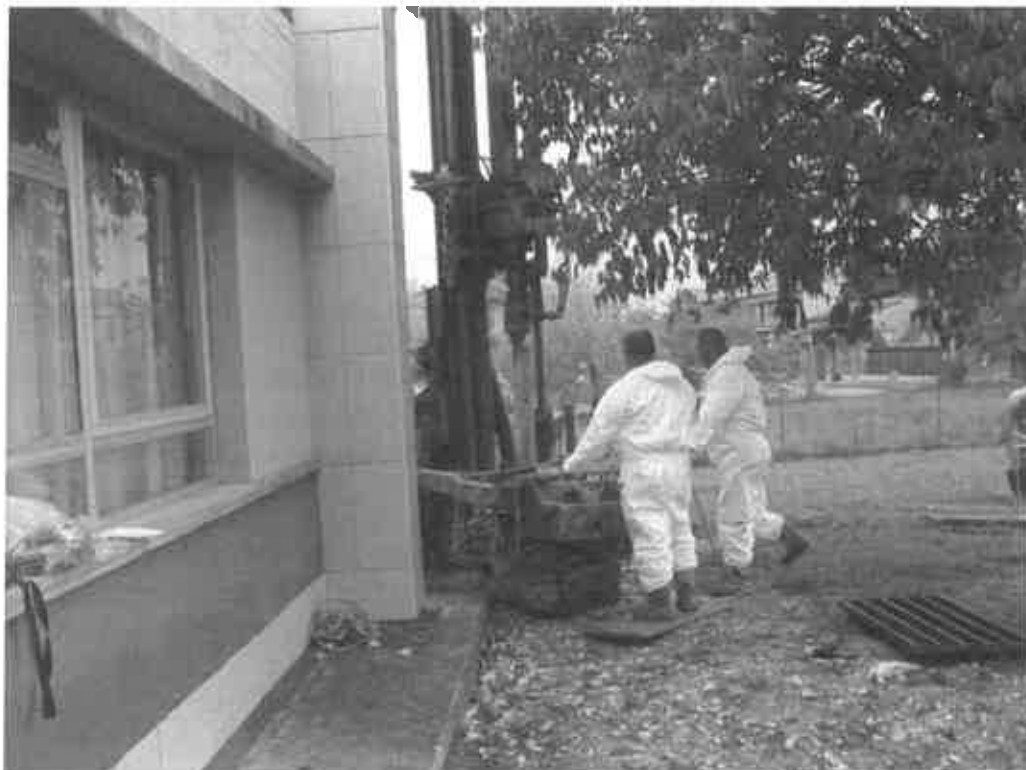
*Foto 1: sondaggio stratigrafico*

Dai dati rilevati nei sondaggi effettuati è possibile notare l'elevata consistenza dei terreni più superficiali che appaiono attualmente sovraconsolidati per essiccamento (vedi resistenza alla penetrazione ed alla rottura [qu] nel sondaggio e nella CPT).

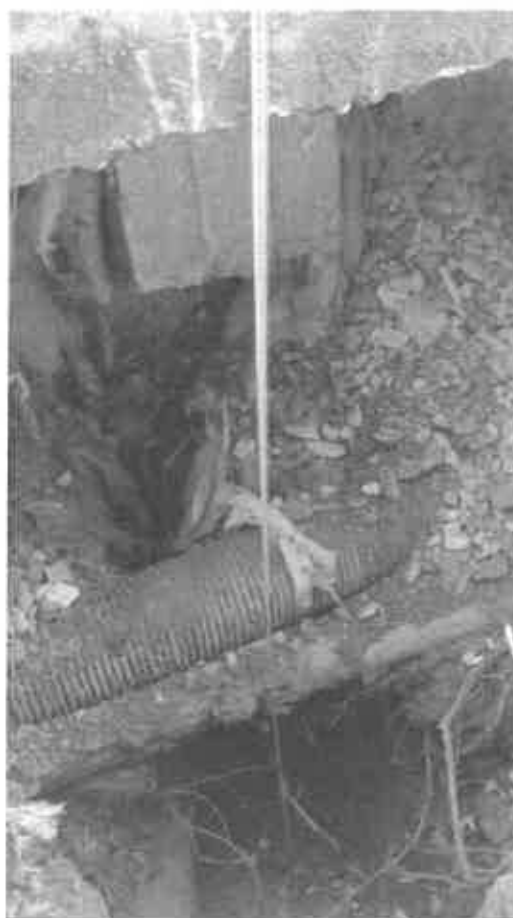
*Foto 2: scavo in aderenza alla fondazione*

In fase di indagine si sono effettuati scavi in aderenza alle opere fondali che hanno permesso di verificare le quote di imposta e la tipologia delle stesse; durante l'apertura degli scavi non si sono avute venute d'acqua e si è verificata la presenza di un drenaggio realizzato con ghiaia protetta da tessuto non tessuto anch'essa completamente asciutta.

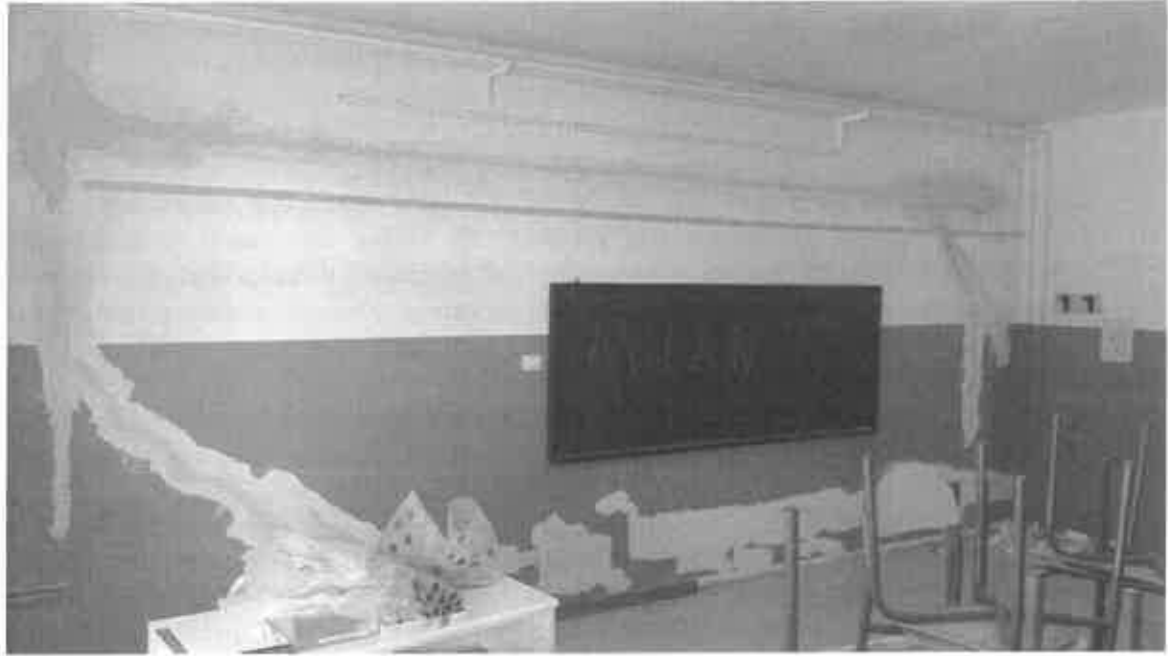
*Foto 3: quadro fessurativo*

La struttura presenta lesioni con fratture a  $45^\circ$  sugli spigoli N e NE; altre lesioni meno accentuate sono presenti lungo tutto il lato E dell'edificio anche con andamento suborizzontale al contatto tra muri di tamponamento e travi portanti (foto 3).

I cedimenti riscontrati nella struttura sono dovuti a fenomeni di ritiro dei terreni di posa delle fondazioni legati sia ad un incastro insufficiente delle opere fondali, specialmente nel settore dove sono presenti i riporti, sia alle condizioni atmosferiche particolari degli ultimi anni. La presenza del drenaggio perimetrale ha inoltre contribuito ad escludere la presenza di acqua nei terreni più superficiali, accentuando il fenomeno di essiccamento dei terreni di imposta delle fondazioni.

Sulla base di quanto sopra descritto, al fine di migliorare il comportamento statico della struttura si consiglia di adottare come intervento ottimale quello costituito da **iniezione di resine** utilizzando la tecnica dei **pali colonnari**. Tale intervento ha la finalità di migliorare il comportamento meccanico dei terreni, limitando azioni localizzate di irrigidimento delle strutture con possibilità di innesco di nuovi cedimenti differenziali. In fase esecutiva l'iniezione delle resine dovrà tenere conto della possibilità di azioni di sollevamento tarando opportunamente le pressioni di iniezione.
