COMUNE DI JESI

REVISIONE DELLA DISCIPLINA PER IL RECUPERO DELL'EDILIZIA BORGHESE DEL PRIMO NOVECENTO.

MODIFICA DELL'ARTICOLO 30 DELLE NORME TECNICHE DI ATTUAZIONE DEL PIANO PARTICOLAREGGIATO DI RECUPERO DELLA CITTA' STORICA IN VARIANTE AL P.R.G.

Rilievo Fotografico

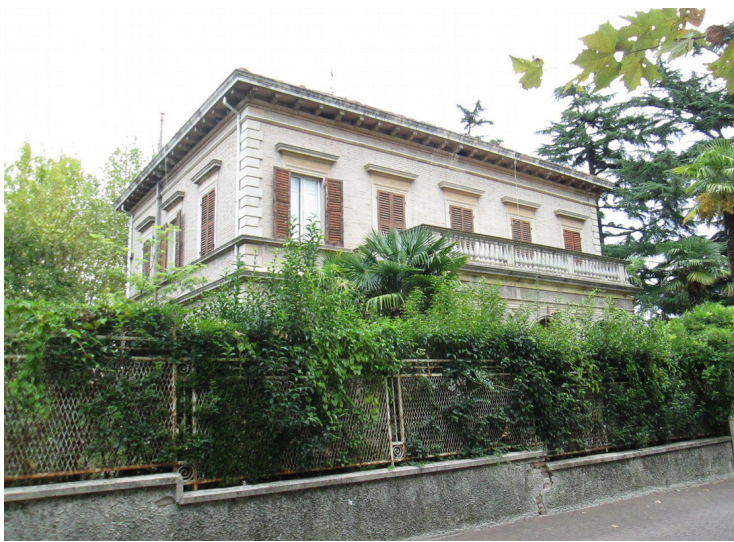
1398	  1705	  1399

<p>Edificio: n.6 (codice E388010654)</p> <p>indirizzo: viale Felice Cavallotti 23</p> <p>epoca di costruzione: tra 1920 e 1930</p> <p>tipologia edilizia: villino stile eclettico con volume compatto e terrazza antistante</p> <p>elementi decorativi: muratura faccia-vista con doppia fascia marcapiano intonacata, cornicioni in laterizio intonacato e modanato con mensole, angoli in laterizio intonacato finta pietra d'angolo, lesene in stile ionico</p> <p>recinzioni su via pubblica: basamento in muratura intonacata con pannellature in ferro verniciato</p> <p>categoria: A</p>

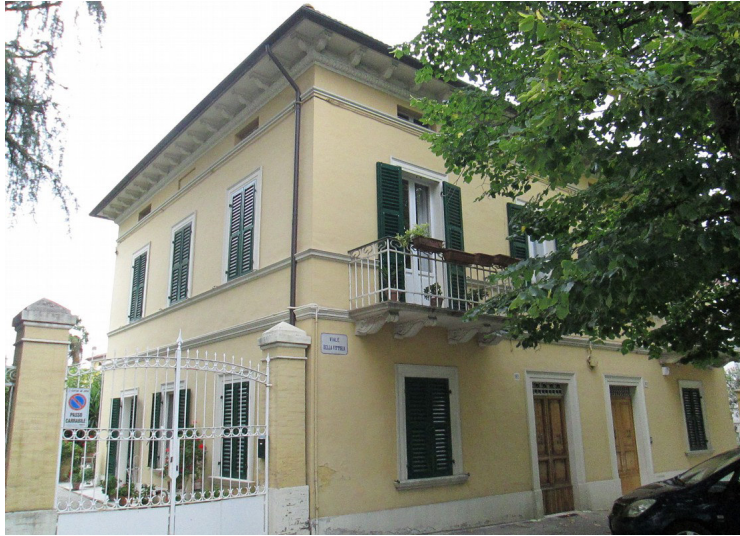
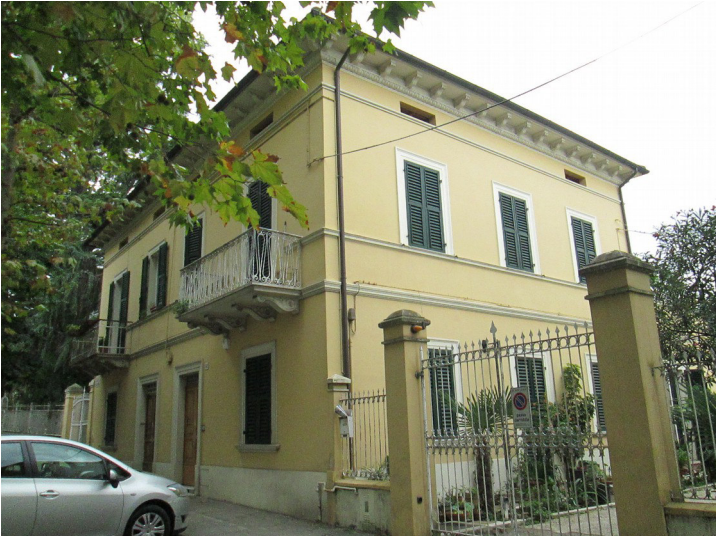
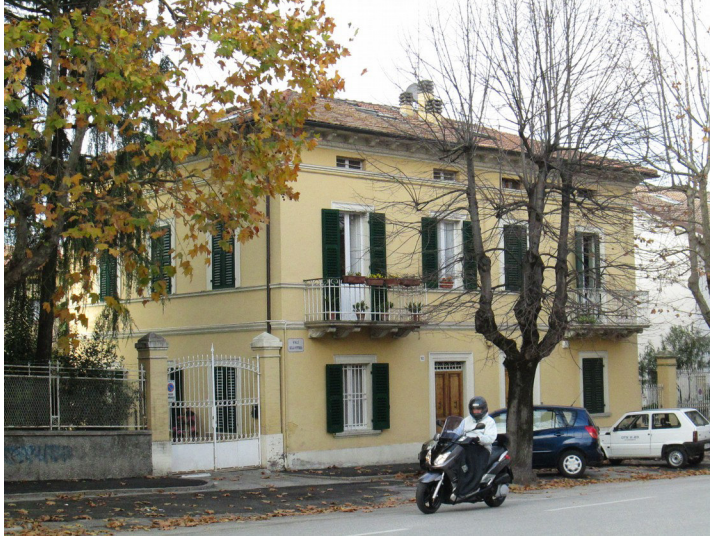
Dati Edificio	Riprese fotografiche		
<div>Edificio: n.22 (codice E388010649)</div> <div>indirizzo: viale della Vittoria 163-165</div> <div>epoca di costruzione: tra 1920 e 1930</div> <div>tipologia edilizia: villino stile ottocentesco</div> <div>elementi decorativi: muratura intonacata con doppia fascia marcapiano intonacata, cornicioni in laterizio intonacato e modanato</div> <div>recinzioni su via pubblica: basamento in muratura intonacata con sovrastanti elementi modulari in ferro verniciato</div> <div>categoria: B</div>

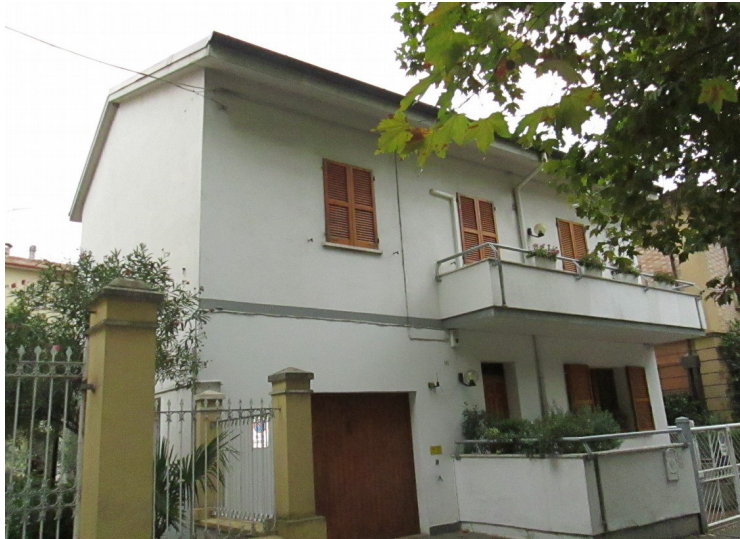
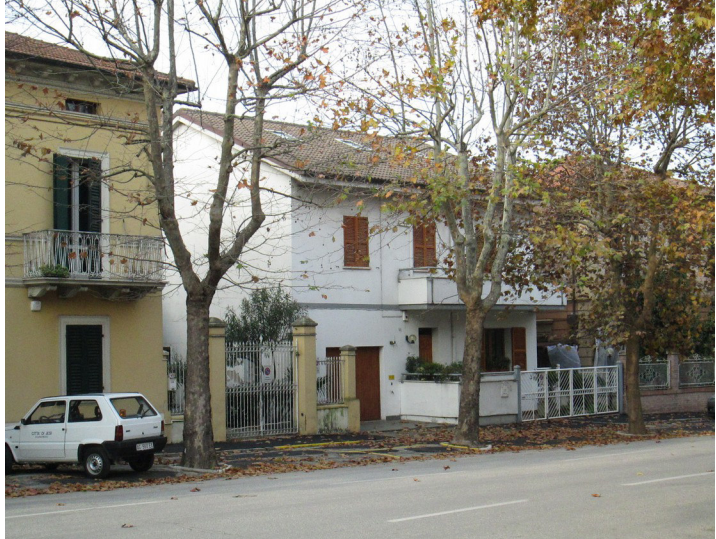
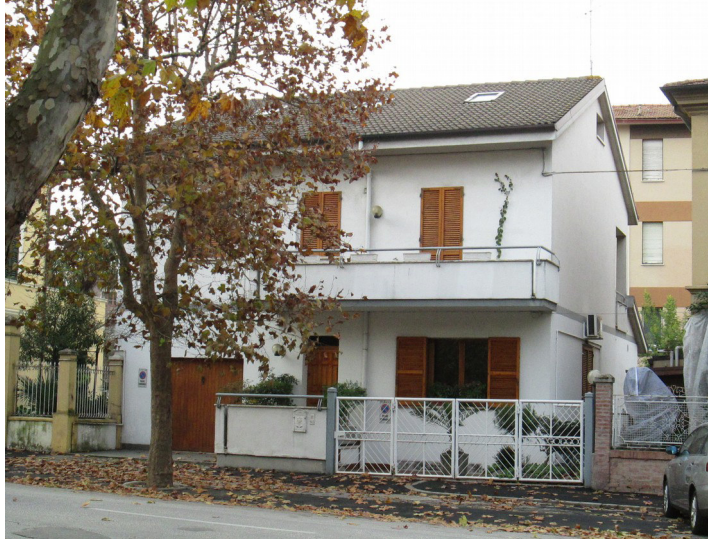
<div>1725</div>
<div>Edificio: n.23 (codice E388010650)</div> <div>indirizzo: viale della Vittoria 161-161 A</div> <div>epoca di costruzione:</div> <div>tipologia edilizia: edificio unifamiliare</div> <div>elementi decorativi: nessuno</div> <div>recinzioni su via pubblica: recinzione in ferro</div> <div>categoria: C</div>

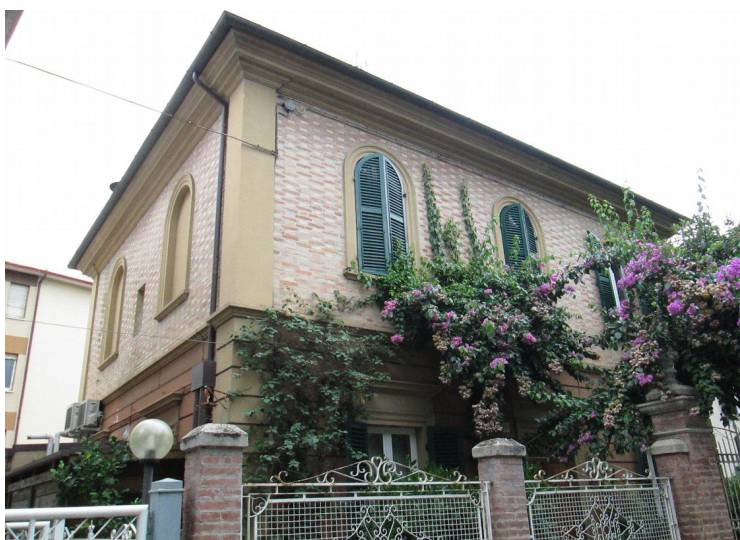
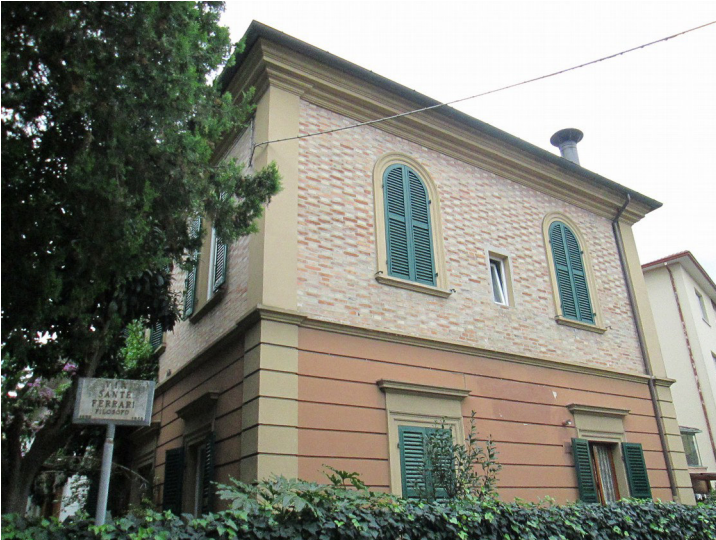
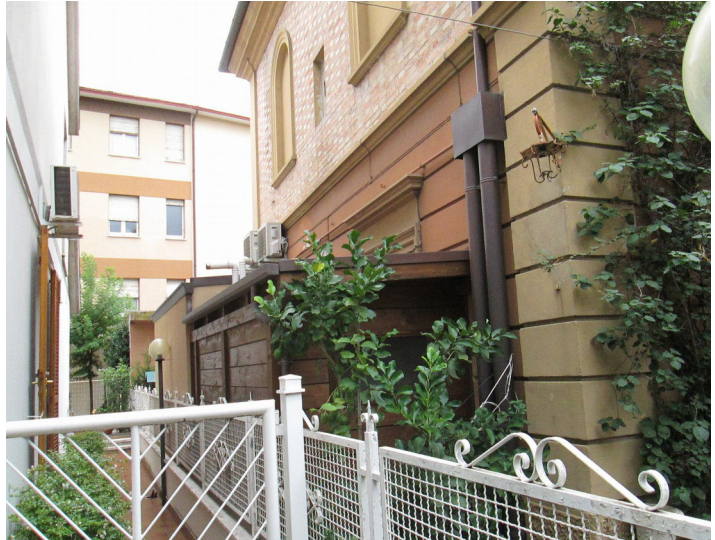
<div>Edificio: n.24 (codice E388010651)</div> <div>indirizzo: viale della Vittoria 159</div> <div>epoca di costruzione: tra 1920 e 1930</div> <div>tipologia edilizia: villino stile ottocentesco con elementi eclettici</div> <div>elementi decorativi: muratura in parte a faccia-vista in parte intonacata con fasce in rilievo finta pietra al piano terra, fascia marcapiano intonacata, cornicioni in laterizio intonacato e modanato</div> <div>recinzioni su via pubblica: basamento in muratura faccia-vista con pannelli in ferro verniciati</div> <div>categoria: B</div>

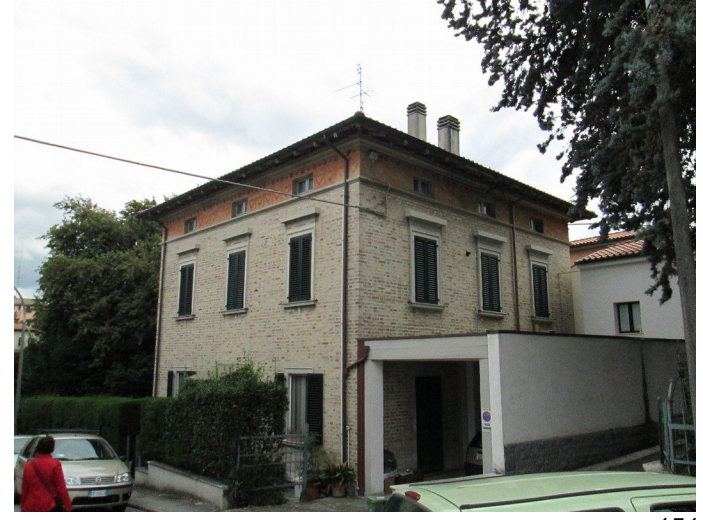
1514

<p><i>Edificio: n.31 (codice E388013278)</i></p> <p><i>indirizzo: via Radiciotti 2</i></p> <p><i>epoca di costruzione: tra 1920 e 1930</i></p> <p><i>tipologia edilizia: villino stile ottocentesco</i></p> <p><i>elementi decorativi: muratura faccia-vista e cornicioni in laterizio intonacato e modanato</i></p> <p><i>recinzioni su via pubblica: basamento in muratura intonacata con sovrastanti elementi modulari in ferro verniciato</i></p> <p><i>categoria: B</i></p>	  1512	  1513

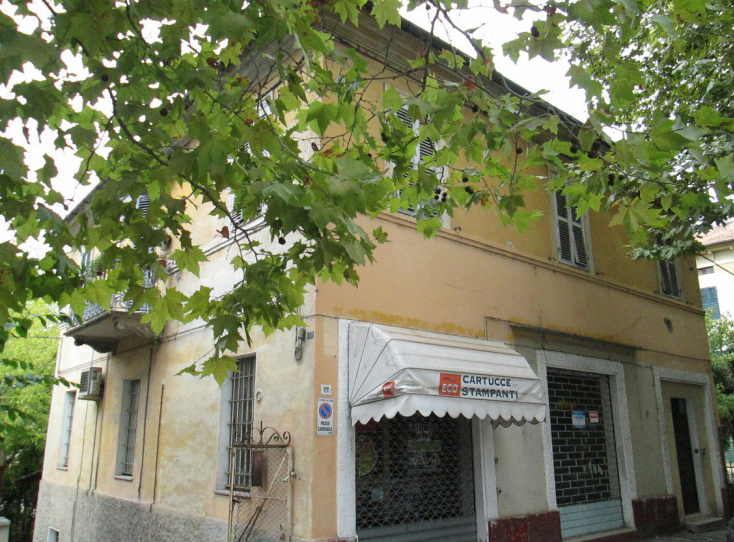
<p>1519</p>

Revisione della disciplina per il recupero dell'edilizia borghese del primo Novecento. Modifica dell'art. 30 delle Norme Tecniche di Attuazione del P.P.R.C.S.			
Rilievo Fotografico (quartiere Carducci e zone limitrofe)			
Dati Edificio	Riprese fotografiche		
<p>Edificio: n.32 (codice E388002275)</p> <p>indirizzo: viale della Vittoria 119-119 A-119 B-119 C</p> <p>epoca di costruzione: tra 1920 e 1930</p> <p>tipologia edilizia: villino su fronte strada con botteghe al piano terra</p> <p>elementi decorativi: muratura intonacata con fascia marcapiano intonacata, cornicioni in laterizio intonacato e modanato, basamento in finto bugnato</p> <p>recinzioni su via pubblica:</p> <p>categoria: C</p>

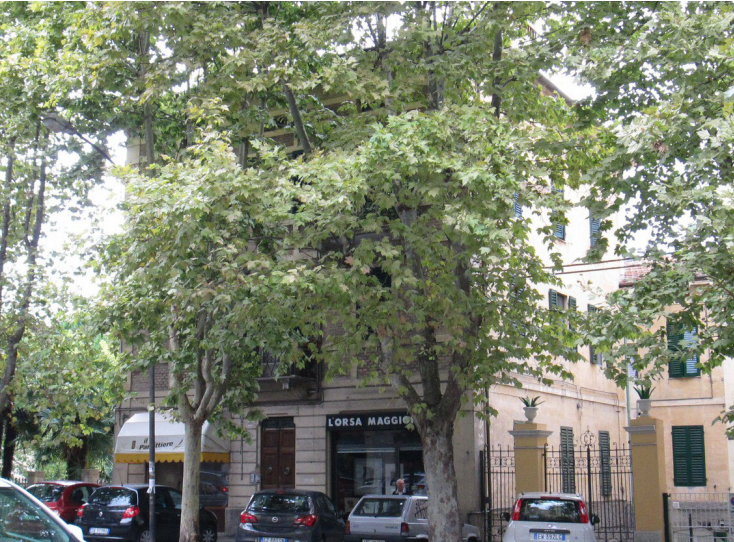
<p>1527</p>

<p>1734</p>
<p>Edificio: n. 33 (codice E388013350)</p> <p>indirizzo: viale della Vittoria 109-109 A-109 B-109 bis-109 C</p> <p>epoca di costruzione: tra 1920 e 1930</p> <p>tipologia edilizia: villino su fronte strada con botteghe al piano terra</p> <p>elementi decorativi: muratura faccia-vista, piano terra in laterizio intonacato finta pietra, fasce in laterizio intonacato in rilievo a scandire la facciata, cornicioni in laterizio intonacato e modanato</p> <p>recinzioni su via pubblica:</p> <p>categoria: B</p>

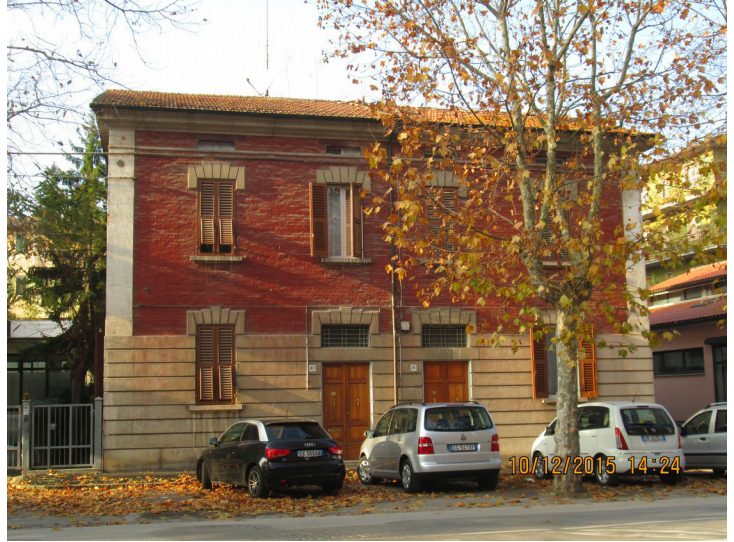
<p>1738</p>

<p>Edificio: n.34 (codice E388001333)</p> <p>indirizzo: viale della Vittoria 45-47</p> <p>epoca di costruzione: tra 1920 e 1930</p> <p>tipologia edilizia: villino bifamiliare stile eclettico</p> <p>elementi decorativi: muratura intonacata, piano terra in laterizio intonacato finta pietra, angoli con lesene in laterizio intonacato, cornicioni in laterizio intonacato e modanato</p> <p>recinzioni su via pubblica:</p> <p>categoria: B</p>

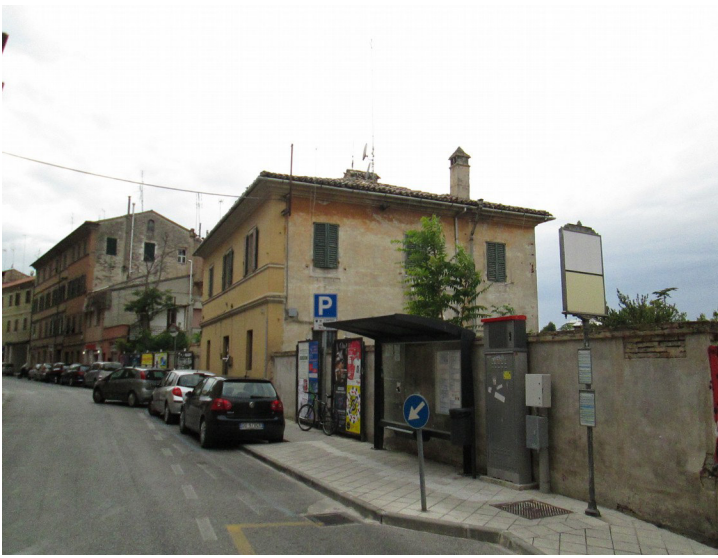
Dati Edificio	Riprese fotografiche		
<p>Edificio: n. 35 (codice E388012004)</p> <p>indirizzo: via Mura Occidentali 21</p> <p>epoca di costruzione: tra 1920 e 1930</p> <p>tipologia edilizia: villino stile ottocentesco</p> <p>elementi decorativi: muratura intonacata con fascia marcapiano lato strada intonacata, cornicioni in laterizio intonacato e modanato</p> <p>recinzioni su via pubblica:</p> <p>categoria: C</p>	  <p>1524</p>	  <p>1525</p>

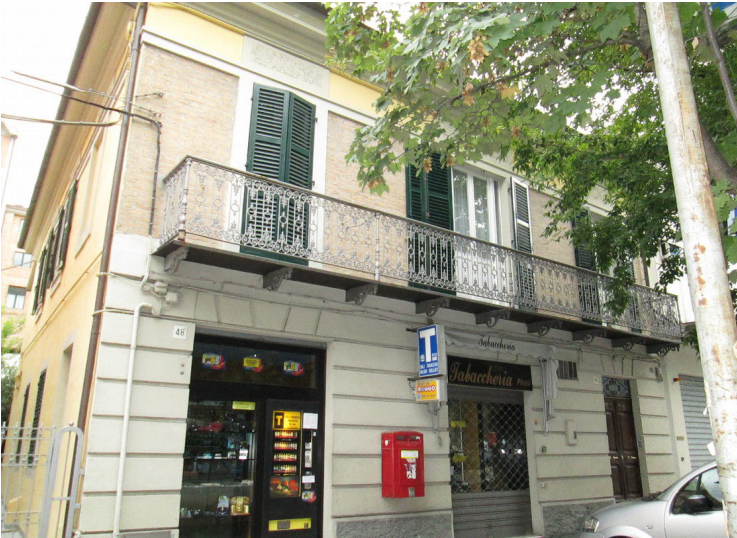
<p>1526</p>
<p>Edificio: n. 36 (codice E388011505)</p> <p>indirizzo: viale della Vittoria 48-48 A-48 B</p> <p>epoca di costruzione: tra 1920 e 1930</p> <p>tipologia edilizia: villino su fronte strada con botteghe al piano terra</p> <p>elementi decorativi: muratura in parte faccia-vista in parte intonacata, in rilievo finta pietra al piano terra con zoccolo in finto bugnato, cornicioni in laterizio intonacato e modanato</p> <p>recinzioni su via pubblica:</p> <p>categoria: B</p>

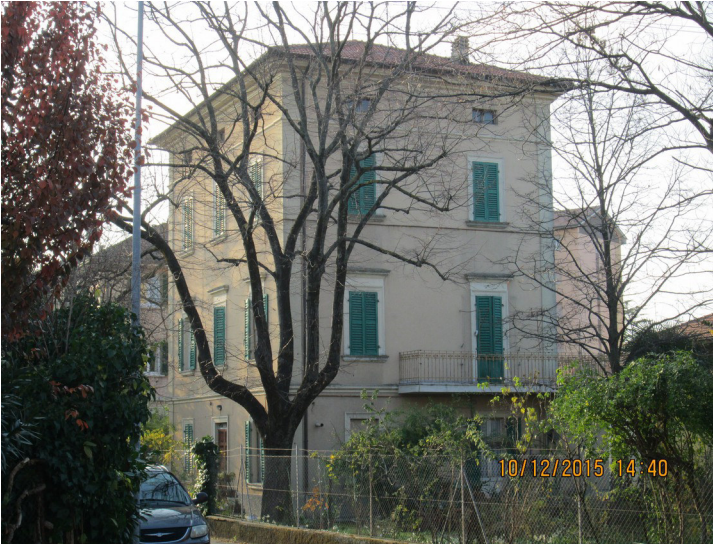
Revisione della disciplina per il recupero dell'edilizia borghese del primo Novecento. Modifica dell'art. 30 delle Norme Tecniche di Attuazione del P.P.R.C.S. Rilievo Fotografico (quartiere Carducci e zone limitrofe)			
Dati Edificio	Riprese fotografiche		
<p>Edificio: n. 47 (codice E388001445)</p> <p>indirizzo: via Edmondo De Amicis 5-5 A</p> <p>epoca di costruzione: 1924 e 1930</p> <p>tipologia edilizia: villino unifamiliare</p> <p>elementi decorativi: muratura intonacata con fasce marcapiano in laterizio intonacato, cornicioni in laterizio intonacato e modanato</p> <p>recinzioni su via pubblica: basamento in cls con sovrastante rete metallica</p> <p>categoria: B</p>	  <p>1468</p>

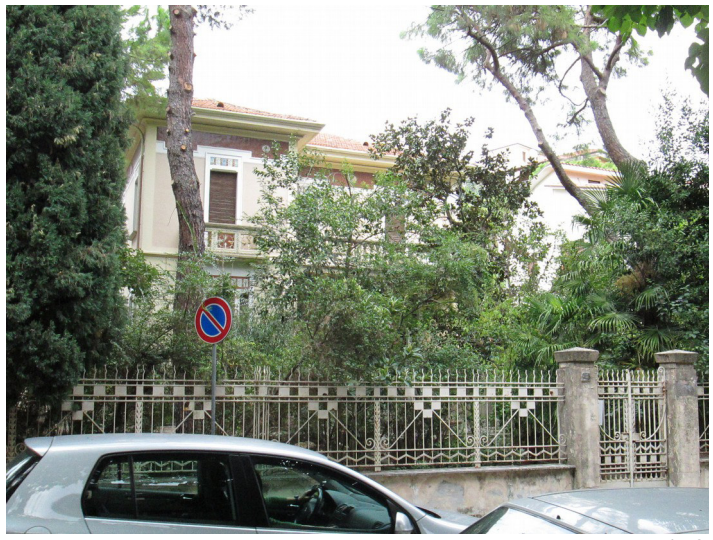
<p>1534</p>	  <p>1535</p>

<p>Edificio: n. 49 (codice E388Z010131)</p> <p>indirizzo: via San Francesco 39-41</p> <p>epoca di costruzione:</p> <p>tipologia edilizia: villino in stile eclettico</p> <p>elementi decorativi: muratura intonacata con fasce marcapiano in laterizio intonacato, piano terra in laterizio intonacato finta pietra, angoli con lesene in laterizio intonacato cornicioni in laterizio intonacato e modanato</p> <p>recinzioni su via pubblica: basamento in cls con sovrastanti elementi modulari in ferro verniciato</p> <p>categoria: B</p>	  <p>1533</p>

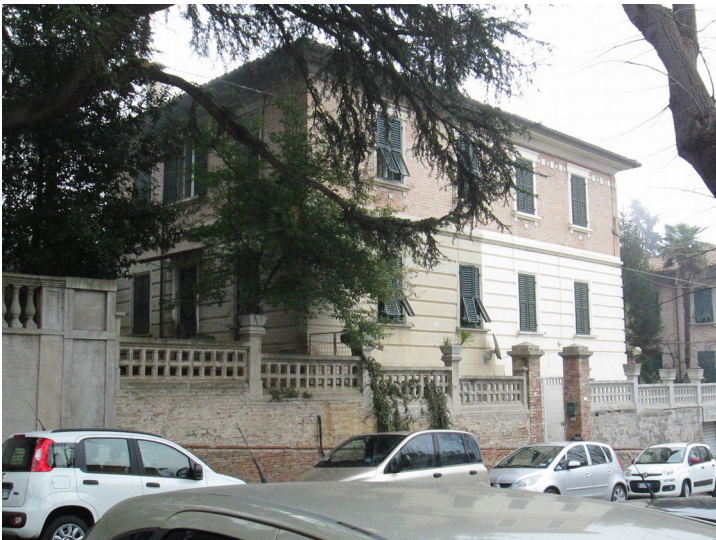
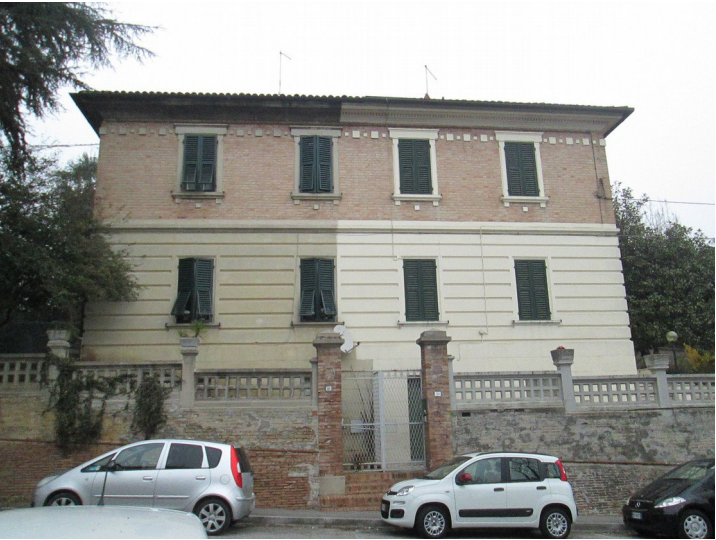
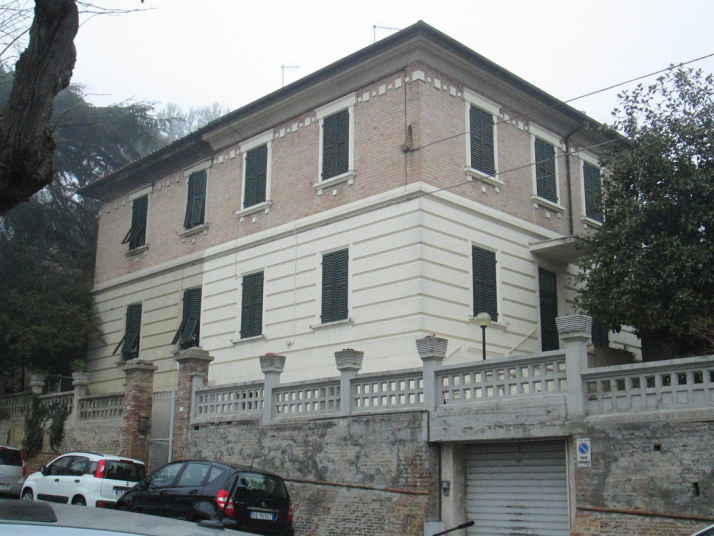
Edificio: n. **65** (codice E388001221)

tipologia edilizia: villino bifamiliare in stile ottocentesco

elementi decorativi: muratura in parte intonacata in parte faccia-vista, laterizio a rilievo effetto finta pietra al piano terra, fascia decorativa sommitale costituita da quadrotti in laterizio intonacato a rilievo di varie dimensioni, cornicioni in laterizio intonacato e modanato

recinzioni su via pubblica: basamento in muratura facciavista con sovrastanti pannellature in laterizio intonacato

categoria: **B**

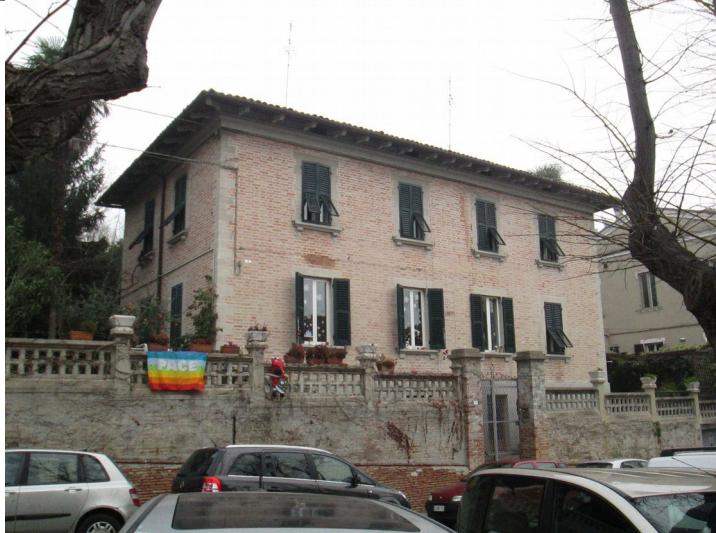
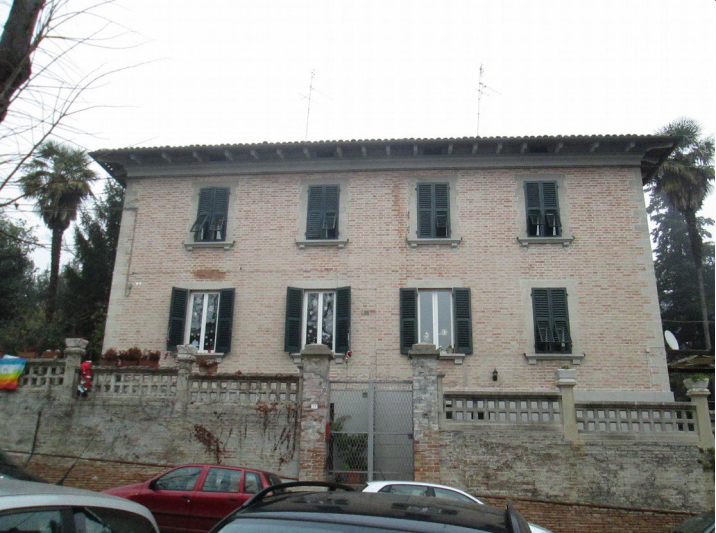
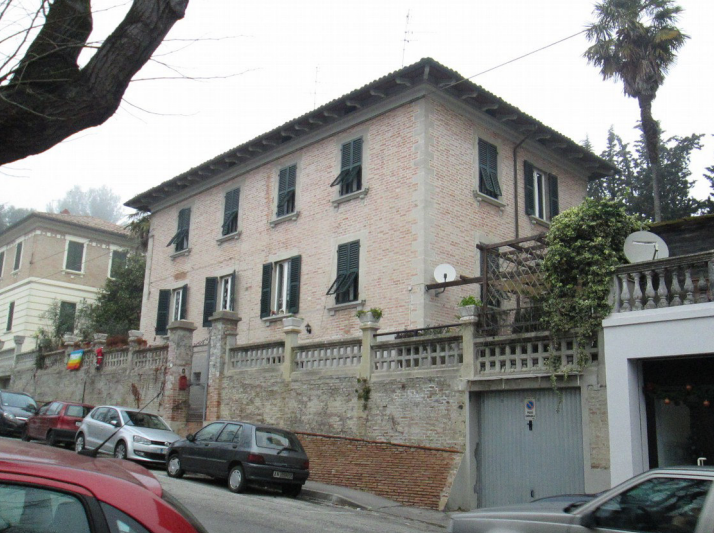
Edificio: n. **66** (codice E388001219)

tipologia edilizia: villino bifamiliare in stile ottocentesco

elementi decorativi: muratura faccia-vista , angoli a rilievo in laterizio intonacato effetto pietra d'angolo, cornicioni in laterizio intonacato e modanato con mensole

recinzioni su via pubblica: basamento in muratura facciavista con sovrastanti pannellature in laterizio intonacato

categoria: **B**
