VARIANTE URBANISTICA PER L'INCREMENTO DELL'EDILIZIA RESIDENZIALE SOCIALE - SUBAMBITO TT1.1 PICCITÙ

**VERIFICA
COMPATIBILITÀ IDRAULICA**

Ad espletamento dell'incarico conferitomi dall'Amministrazione Comunale di Jesi, si redige la presente relazione tecnica per la verifica di compatibilità idraulica della variante urbanistica per l'incremento dell'edilizia residenziale sociale nell'area corrispondente al subambito di nuova urbanizzazione TT1.1 – Piccittù.

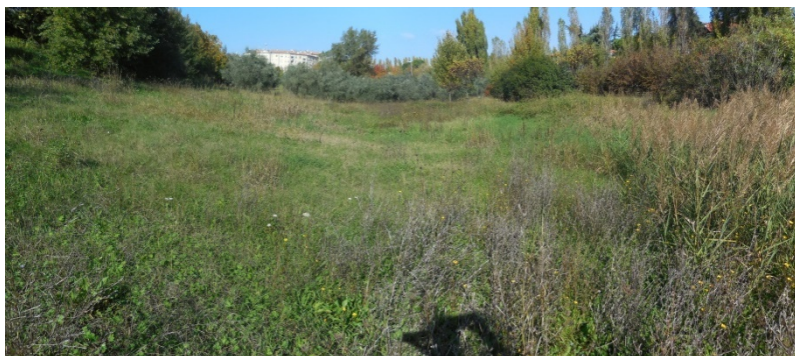
Foto 1 – Area centrale con morfologia sub-pianeggiante per bonifica vecchio laghetto

Questa notizia può spiegare i risultati delle indagini geognostiche le quali hanno rilevato notevoli spessori di terreno di riporto, probabilmente utilizzato per bonificare-coltmare il laghetto, con anche un livello argilloso nerastro ricco di materia organica tipico di zona palustre. Probabilmente il periodo di bonifica del fosso è datato 1977-79.

La morfologia attuale è sub-pianeggiante (*Foto 1*).

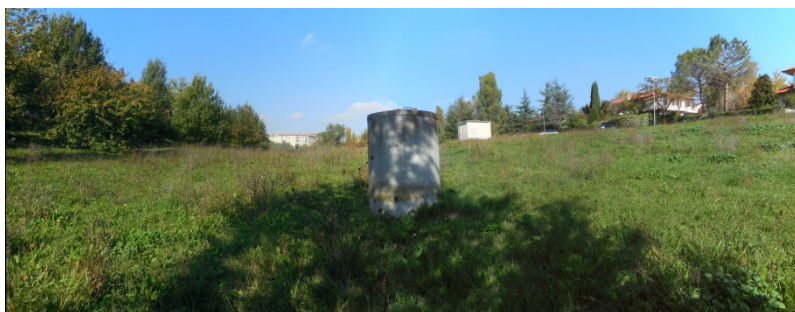
Foto 2 – Area di valle con inizio di maggior acclività – tombolo fosso intubato / fognatura

Probabilmente il fosso aveva origine circa 300 m più a monte del lotto ed alimentava il laghetto, oggi il suo alveo è completamente obliterato mancando qualsiasi forma di incisione ed erosione. Il fosso denominato Piccittù è intubato a valle dell'area di interesse (*Foto 2*) da circa il 1970 e lo è per tutto il suo percorso, oggi sfruttato come condotta fognante.

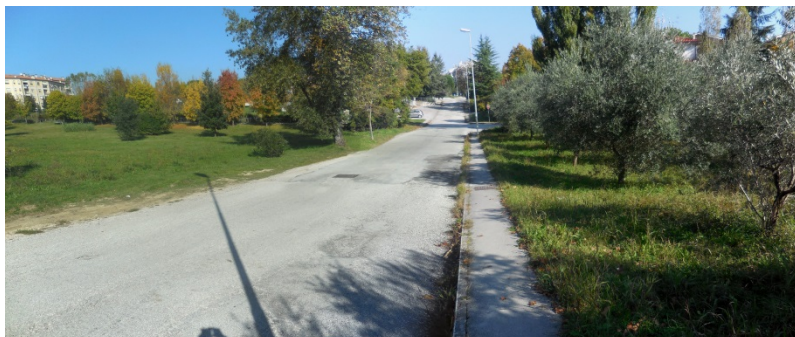
Foto 3 –Area di monte del lotto a destra con ulivi delimitata da via Rosini, al centro si impostava il vecchio impluvio

L'urbanizzazione non eccessiva ha lasciato spazio a molte aree verdi anche se sia l'edificato che le vie di comunicazione, hanno obliterato le originali forme del paesaggio: morfologie riguardanti zone di impluvio hanno interrotto i loro processi di incisione ed erosione in quanto le acque di corrivazione in gran parte vengono canalizzate dal sistema di drenaggio urbano (Foto3).
