COMUNE DI JESI

PIANO DI RECUPERO GENERALE

**COORDINAMENTO
DEI SINGOLI PIANI DI RECUPERO**

LIBRETTO SOTTOZONA A3

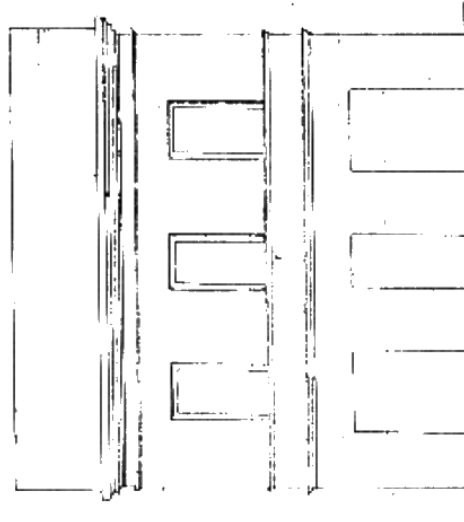
VIA GARIBALDI 81

NUOVO PROSPETTO
