**AREA SERVIZI TECNICI
SERVIZIO INFRASTRUTTURE E MOBILITA'**

**ANNO 2018
MANUTENZIONE STRAORDINARIA PONTE SAN CARLO**

PROGETTO DI FATTIBILITA' TECNICA ED ECONOMICA
(art. 23 d.lgs. 50/2016)

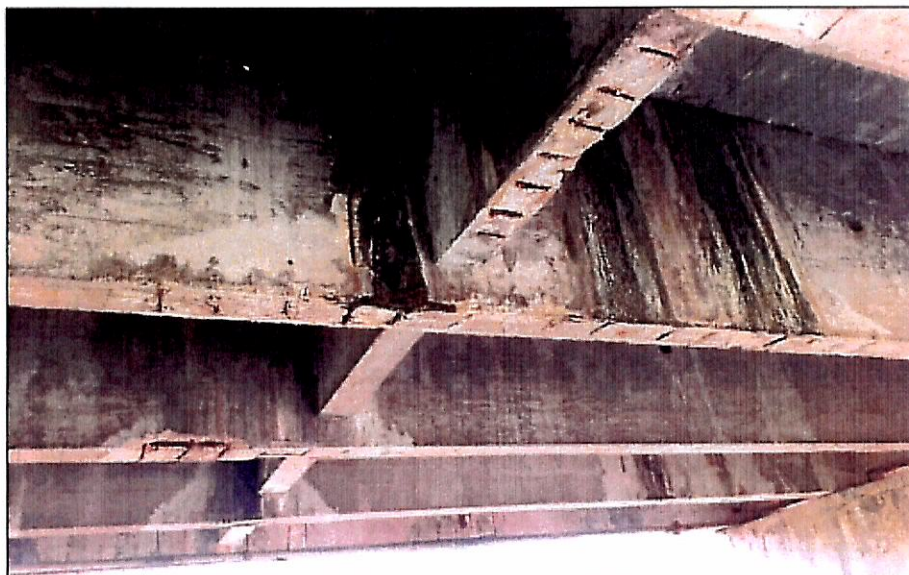
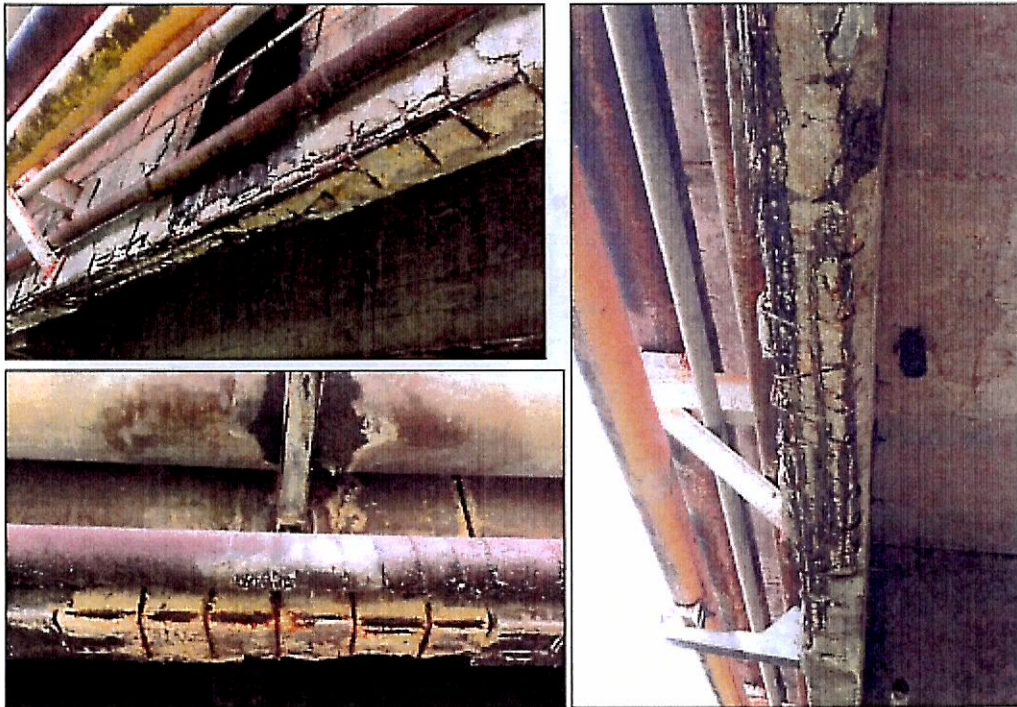
I tubi di scarico delle acque di piattaforma non consentono il corretto allontanamento delle acque piovane che fluiscono sulle travi e sui traversi. I tratti di travi interessati dal degrado sono quelli vicini all'intersezione con i traversi di campata; in alcuni casi il degrado interessa anche i tratti terminali delle travi, in cui le barre di armatura sono tutte scoperte ed in avanzato stato di ossidazione. Anche i pulvini sono interessati da uno stato di degrado molto avanzato: si osservano estese macchie di umidità ed espulsione del copriferro, specialmente in corrispondenza degli spigoli in cui le barre di armatura sono scoperte ed ossidate. Il degrado dei pulvini è stato favorito dal deterioramento dei giunti, che ha prodotto continue infiltrazioni d'acqua dalla piattaforma stradale.

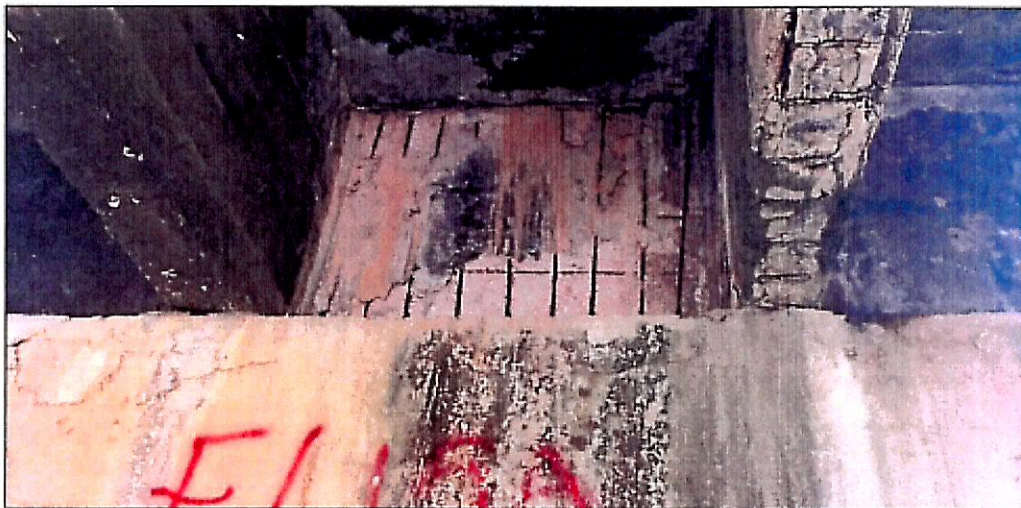
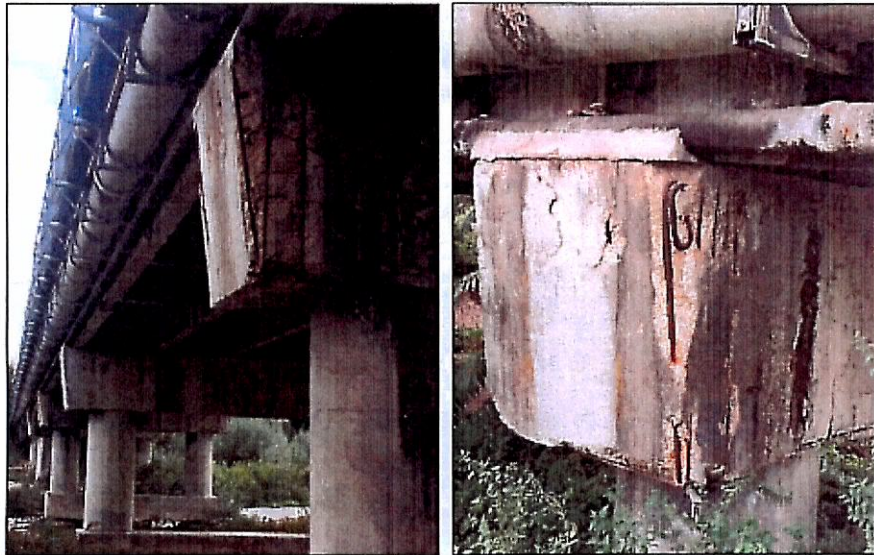
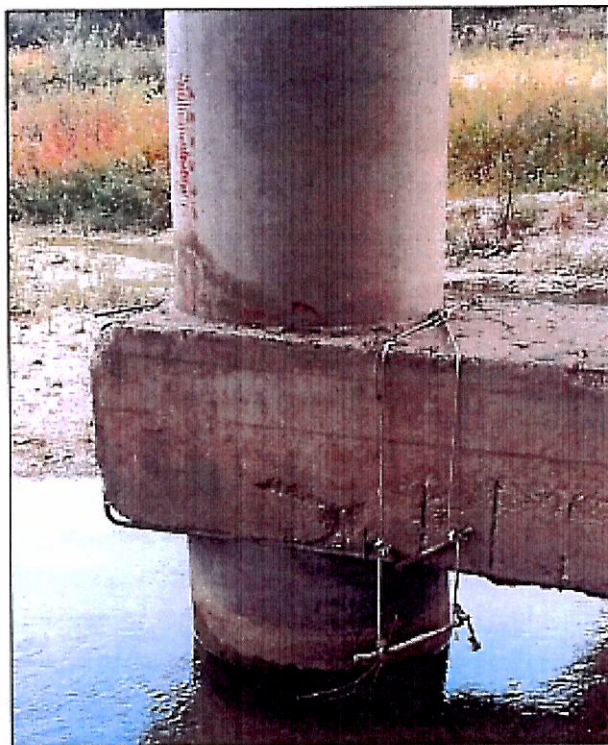
Nei fusti delle pile lo stato di conservazione è migliore di quello osservato negli altri elementi strutturali: le pile in alveo denunciano un abbassamento significativo del letto del fiume, fenomeno che ha portato alla luce non solo la trave di collegamento dei fusti, ma anche un tratto dei pali, lasciando intravedere una continuità tra pile e pali di fondazione.

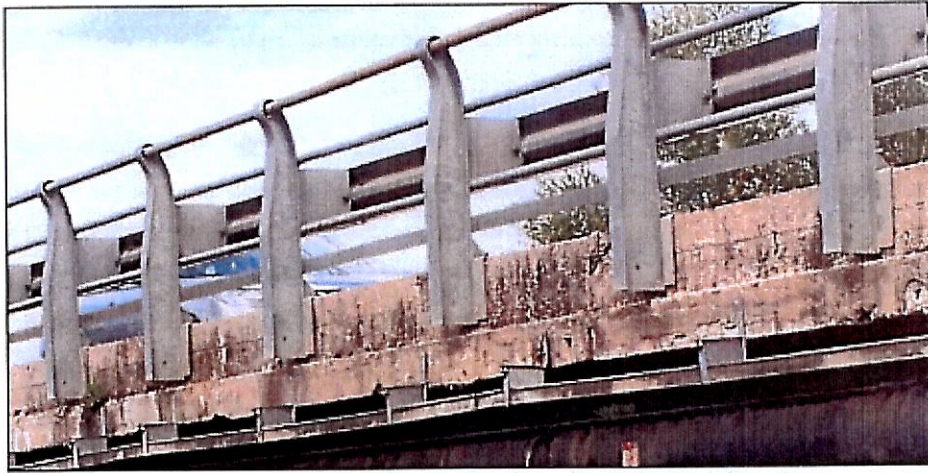
I guard-rail sono ancorati lateralmente allo sbalzo della soletta mediante piastre a L e non rispondono ai requisiti richiesti dalle norme vigenti.
