COMUNE DI JESI

ADEGUAMENTO SISMICO ED ANTINCENDIO SCUOLA GARIBALDI PLESSO A

Scheda di progetto

piano triennale delle opere pubbliche 2020-2021-2022 - art. 21 D.Lgs 50/2016

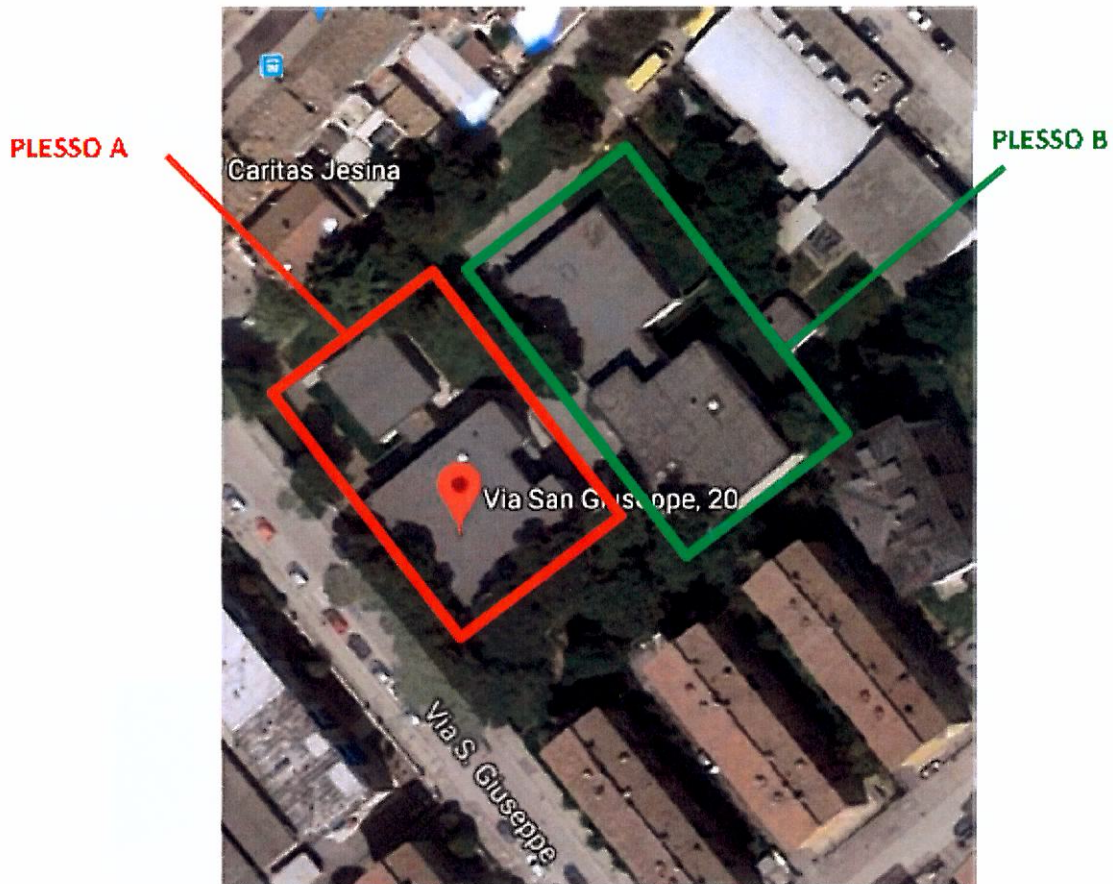
1) Inquadramento Generale

La scuola elementare "Garibaldi" è ubicata a Jesi in via San Giuseppe n.20, a ridosso del nucleo storico della città. L'intero plesso scolastico è composto da Plesso A e Plesso B.

Il plesso A è stato realizzato a fine anni '50 ed è composto da due corpi giuntati: Corpo A1 e Corpo A2
